別紙④資料「ボーリング調査」

# ボーリング柱状図

事業・工事名 八汐荘建替計画(土質調査業務)

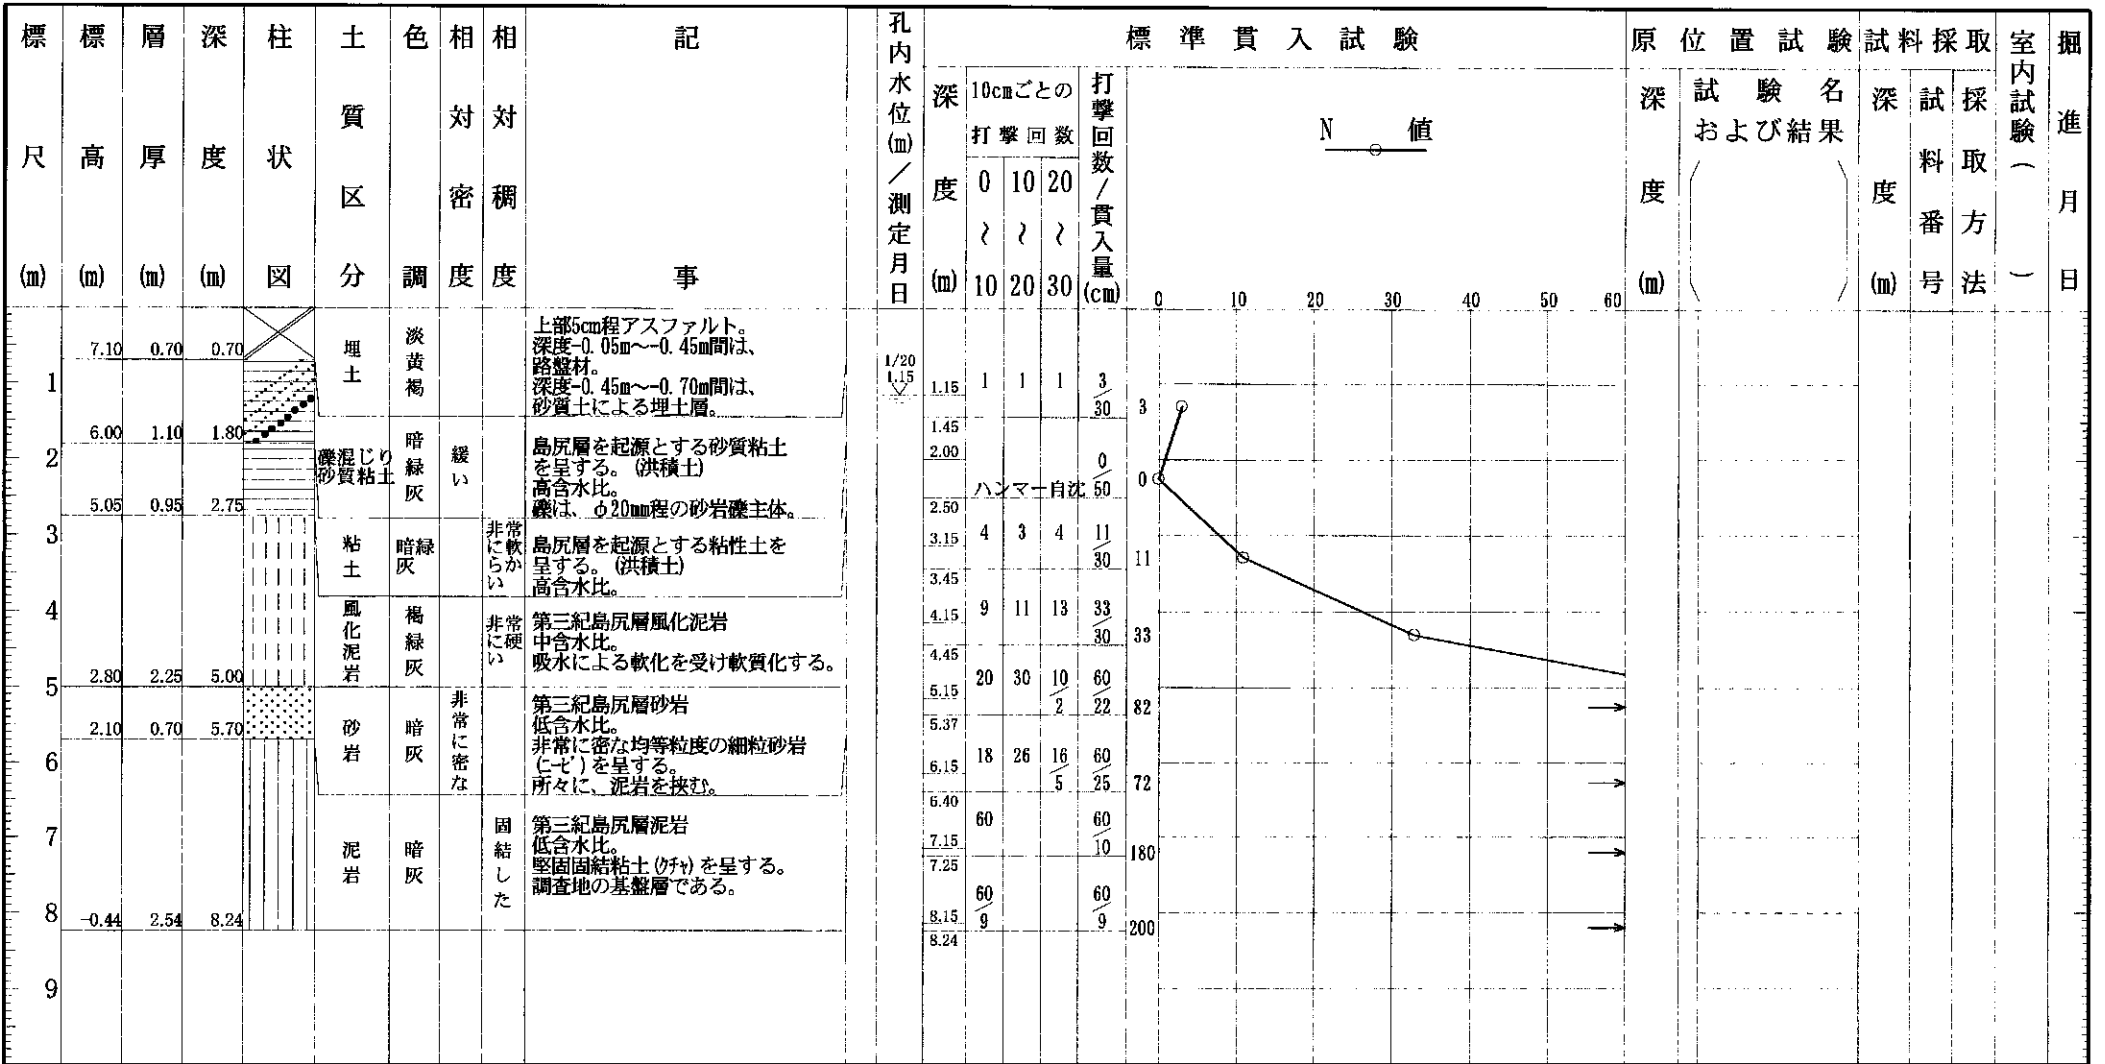
ボーリング名	No. 4	調査位置	沖縄県那覇市松尾1-6-1地内			北緯	東経
発注機関	社団法人 沖縄県教職員共済会			調査期間	平成 25年 1月 20日 ~ 25年 1月 20日		東経
調査業者名	株式会社 沖縄探査開発 電話 (098-897-7074)	主任技師	現代場人	コ 鑑 定 者	与那嶺 善政	ボーリング 責任者	与那嶺 善政
孔口標高	EL=7.80m	角 度	180° 上 90° 下 0°	方 向	北 0° 270° 西 180° 南 90° 東	地盤勾配	鉛直 90° 水平 0°
総掘進長	8.24m	使用機種	試錐機	YBM-05D		ハンマー 落下用具	半自動式
		エンジン	NFD10		ポンプ	YS-551
