住宅の窓及びベランダからの子どもの転落事故への対応について（依頼）

### 住宅の窓及びベランダからの子どもの転落事故への対応について

# 安全・安心な マンションのために

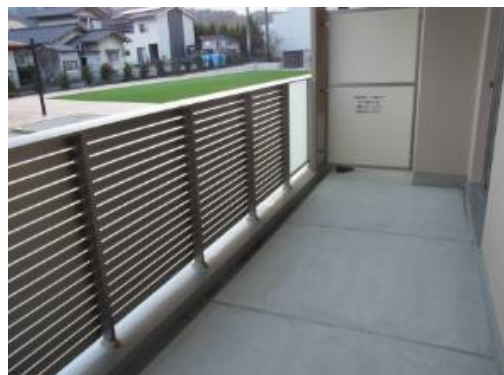
バルコニーの転落防止に配慮された手すり

手すりは転落の防止に効果的な構造とする

### 手すりを転落の防止に効果的な構造とする

#### ○手すりの構造に配慮する

- 足がかりのない形状とする
- 腰壁等(※腰壁その他足がかりとなるおそれのある部分)の高さに合わせた高さに設置する

- 手すりの上部を内側に折れ曲がって傾斜した構造とすることや、手すり上部の笠木を子どもの手のひらよりも大きい径の円筒形とすることなどが効果的

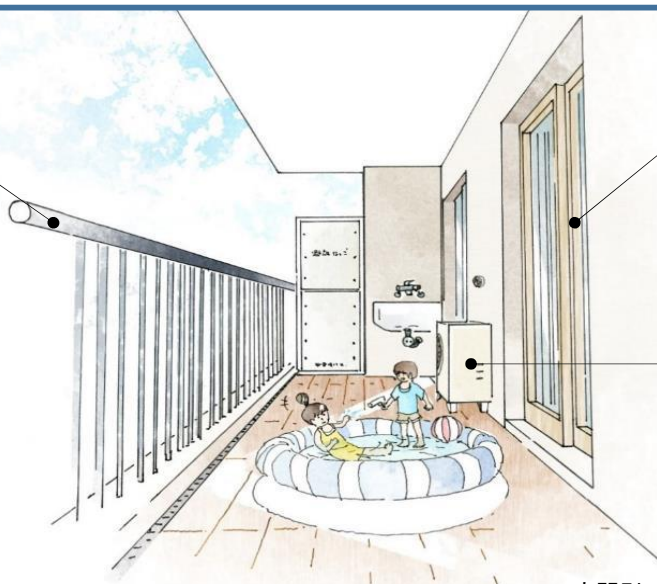
空間別の主な配慮事項【バルコニー(共同住宅)】(抜粋)

バルコニーに面する窓は子どもが勝手に入れない構造とする

安全な位置に室外機置場等の設置スペースを確保する

### 安全な位置に室外機置場等の設置スペースを確保する

#### ○室外機や資源用ゴミ箱等が子どもがバルコニーをよじ登る足がかりにならないようにする

- 手すりから600mm以上の距離を確保した位置に指定の設置場所を確保する
- 十分な距離を確保できない場合は室外機等を高さ900mm以上の柵で囲う

### バルコニーに面する窓は子どもが勝手に入れない構造とする

#### ○以下のクレセント錠を用いる

- ダイヤル錠の設置
- 手の届かない位置への補助錠の設置  
※一般的には床上1,500mm程度以上の高さが想定される

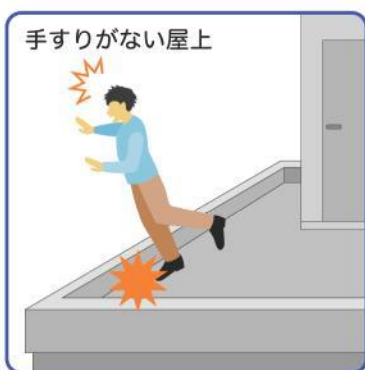
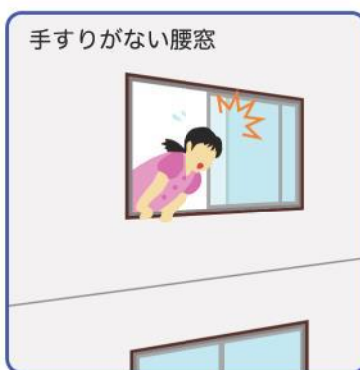
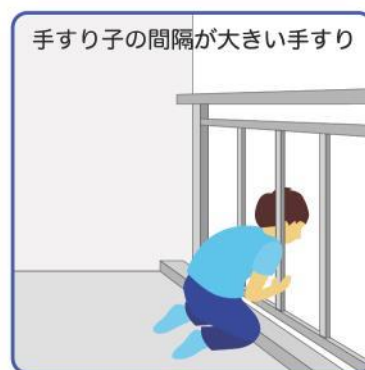
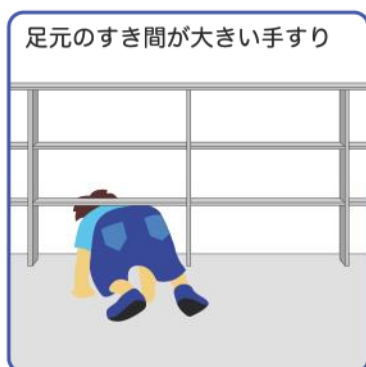
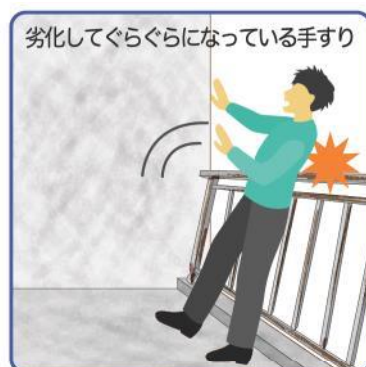
**適切な手すりがついていますか？手すりがぐらついたり、はずれたりしていませんか？**

外廊下や階段、ベランダなどの高い所から落下する日常事故を防ぐには適切な手すりの設置が重要です。また、手すりがついていても手すり子の間隔が広いなど、その形状が適切でない場合、例えばすき間から人が落下することがあります。さらに、経年劣化により手すりの強度が落ちている場合には、人が寄りかかった際に手すりが外れ落下することもあります。手すりを目で見るだけでなく、実際に揺らしてしっかり取りついているかも含めて確認しましょう。

また、窓の網戸と一緒に落ちる日常事故事例もあります。窓の網戸には人の落下を防止する強度はありません。落下の危険がある窓には適切な手すりを必ず設けましょう。

- ✳事例 1 住民が屋上に落ちた枝葉などを拾う作業をした際、手すり（柵）がなかったため地面に落下した。
- ✳事例 2 1 歳の子どもが、自宅 6 階ベランダの手すりのすき間から落下した。
- ✳事例 3 2 階ベランダで、住民がバランスを崩しアルミ製の手すりに掴まったところ、手すり部分部分が外れてしまい一緒に落下した。
- ✳事例 4 1 歳の子どもが 3 階の自宅居間でカラーボックスと段ボールによじ登り、出窓の網戸を押して遊んでいるうち網戸と一緒に落下した。

- ▶ 住民が不定期に立ち入ることがある高い所には必ず落下防止の手すり（柵）を設置しましょう。
- ▶ 手すりにすき間がある場合は、そのすき間を塞ぎましょう。
- ▶ ぐらつきがある手すりは交換しましょう。
- ▶ 腰の高さに窓台がくる窓には落下防止の手すりを設けましょう。
- ▶ 住民が立ち入ることを想定していない場所は、立入禁止にしましょう。

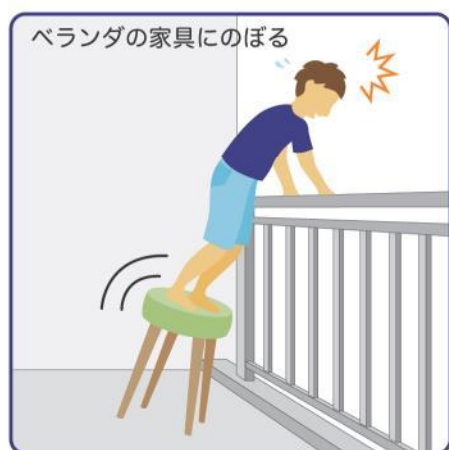
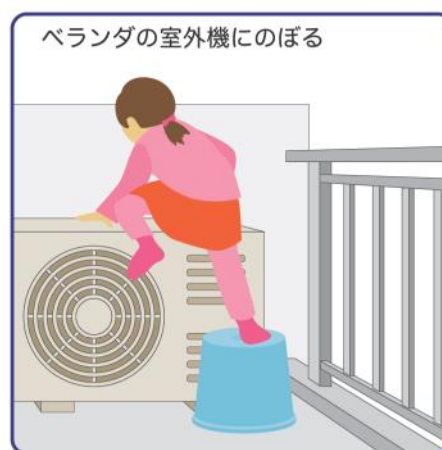
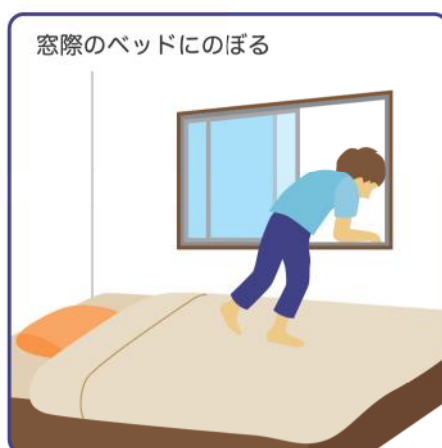
## 外廊下やベランダ、窓際に子どもがよじ登れる物が置かれていませんか？

共用部の外廊下や外階段、各住戸のベランダに適切な手すりが設置されていても、その前に物が置かれていると、子どもがよじ登り手すりを乗り越え落下してしまいます。腰の高さに窓台がある窓の場合も同様です。

手すりの前や窓際に、台や物置、椅子、テーブル、ベッド等が置かれていないか確認しましょう。

- ✳事例1 2歳の子どもがベランダにあった高さ約40cmのプラスチックケースに上り、手すりを越えて落下した。
- ✳事例2 4歳の子どもがベランダに置いてあったキャスター付きの事務用椅子に乗って遊んでいるうちに手すりを乗り越えて落下した。
- ✳事例3 2歳の子どもが、7階の室内のベッドにのぼり、ベッドの上から約35cmの高さにある窓を開け、落下した。

- ▶ 共用部の外廊下や外階段に、物が置かれている場合には撤去しましょう。
- ▶ ベランダの手すり付近に物を置かないよう、住民にチラシや掲示板で注意喚起しましょう。
- ▶ 窓の近くに家具を配置することは避けましょう。

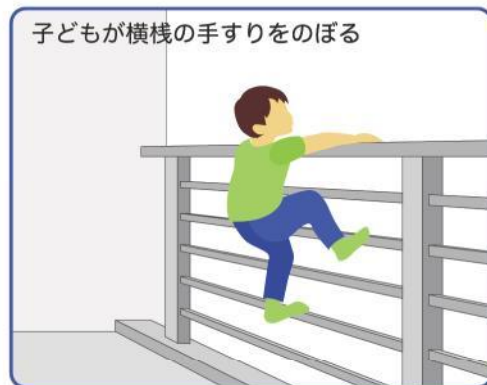
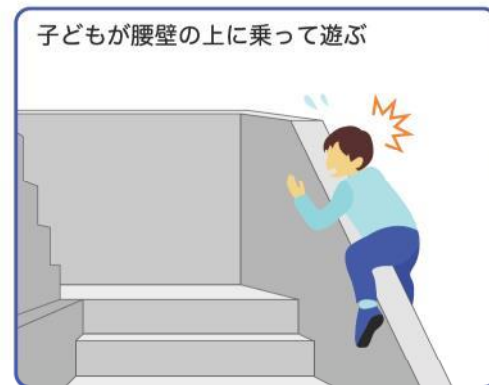
## 子どもが高い所で遊んでいませんか？

子どもは手すりや高い塀をよじ登ったり、乗り越えたりして遊ぶことがあります。特に小学校高学年から中高生の子どもには注意が必要です。子どもにとっては遊びのつもりでも一歩間違えば重大な事故につながりますので、事前に対策を行いしっかりと予防しましょう。

- ★事例1 11歳の子どもが、マンション3階の渡り廊下の手すりを乗り越えて屋根に乗り移ろうとして失敗し落下した。
- ★事例2 9歳の子どもがマンション9階の外廊下でコンクリート製のフェンス（高さ約150cm）によじ登って遊んでいたところ誤って落下した。

- ▶ 子どもが手すりを乗り越えて遊んでいるような場所がないか確認しましょう。
- ▶ そのような場所がある場合にはサインや貼り紙で遊ばないように注意喚起しましょう。
- ▶ 遊んでいる場面を目にした場合には注意しましょう。
- ▶ 手すりがよじ登りやすい形状をしている場合は、ネットを張るなどの応急対策をした上で、大規模修繕時などに形状の変更を検討しましょう。

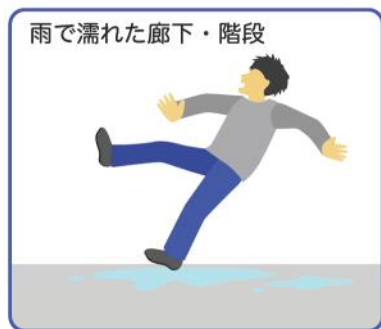
## ⑤ 床が滑りやすくなっている場所はありませんか？

滑りやすい床では、転倒したり、階段から転落したりする可能性が非常に高くなります。滑る原因は床が滑りやすい材料（金属製、大理石などの石性、滑り止め加工のないタイルなど）である場合に加え、摩耗している場合や、雨に濡れる場合などがあります。特にスロープの場合は危険性が高くなります。

- ★事例1 雨で濡れている階段で、夜暗いこともあって足もとがはっきりせず滑って転落した。
- ★事例2 自宅のマンションの非常階段を下りていたところ、雨で濡れていたため足を滑らせ転落した。普段は清掃員が濡れた廊下を拭いてくれているが、このときは朝で、清掃前だったので雨水が溜まっていた。
- ★事例3 マンションのエレベーターと駐車場の入り口を結ぶ渡り廊下が若干傾斜がある上にタイルのため、滑りやすく転倒した。

- ▶ 濡れやすい・滑りやすい場所を把握し、雨天時には拭いて乾燥させるなどの適切な管理をしましょう。
- ▶ 滑りやすい場所であることが分かるよう、コーンや注意書きなどで注意喚起をしましょう。
- ▶ 滑りやすい床面は、大規模修繕の際などに滑りにくい素材への変更を検討しましょう。

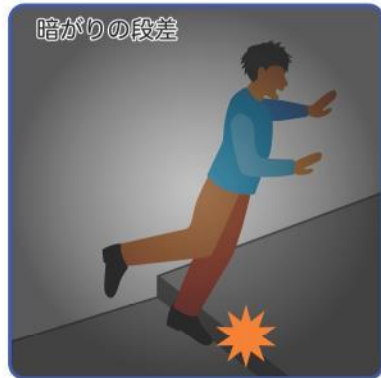
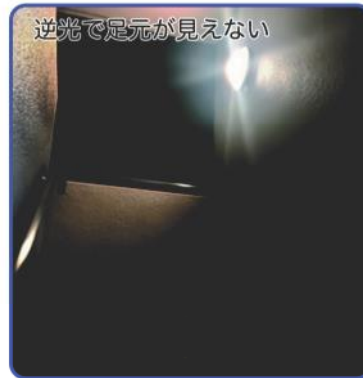
## 夜間に暗く見えにくい場所はありませんか？

夜間などに暗いと、段差や床面の変化に気付かず、つまづいたり、滑るなど転倒する原因となります。照明器具の数が不足している場合に加え、照明器具が切れている場合も事故につながりますので、適切な管理が必要です。

- ✳事例1 共用の廊下部分の電気が切れていたため暗く、足がつまずき転倒した。
- ✳事例2 階段が急であるにもかかわらず、暗く足元がよく見えないため、降りる時はとても恐く感じる。
- ✳事例3 夕方です暗かったため、床のレンガの段差に気付かず、足が引っかかって転倒しそうになった。

- ▶ 照明器具が切れている場合は交換しましょう。
- ▶ 明るさが不足している場合には照明器具の追加を検討しましょう。照明器具を追加する場合は、光害や逆光となることがなく、適切に足元が照らされるよう配慮しましょう。

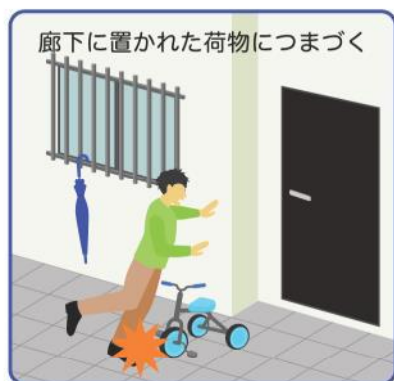
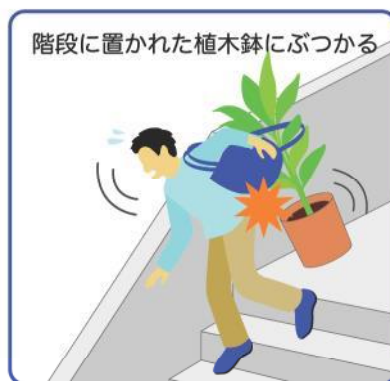
廊下や階段に物が置かれていると、それにつまづいて転倒したり、階段から転落する原因となります。小さい物であっても見えずにつまづいたり、足が引っかかりたりすることもあります。物が置いてある場合は撤去し、住民に物を置かないように注意喚起しましょう。

- ✳事例1 外階段に置かれていた植木鉢の植木に持っていた荷物が引っかかり、植木鉢ごと外階段から転落した。
- ✳事例2 廊下の角に荷物が置かれていて曲がったところで見えなかったためつまづき転倒した。

- ▶ 物が置かれている場合には撤去しましょう。
- ▶ 物を置かないようにチラシや掲示板で住民に注意喚起しましょう。
